Penelitian Kerusakan Pada Sebuah Pipa Ketel Uap

D.N. Adnyana

Balai Besar Teknologi Kekuatan Struktur (B2TKS), BPPT
Kawasan PUSPIPTEK, Serpong, Tangerang 15314
Telp: 021-7560562, Pes: 1011, Fax: 021-7560903, E-mail: puncak@cbn.net.id

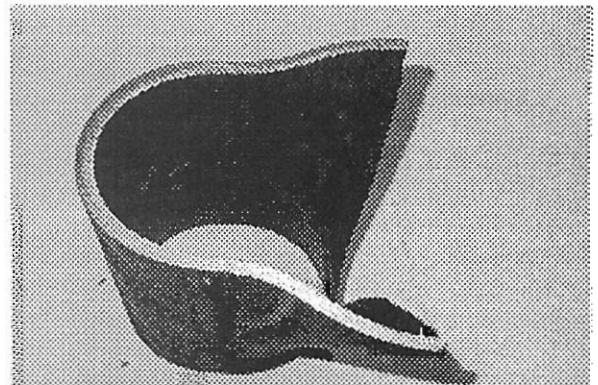
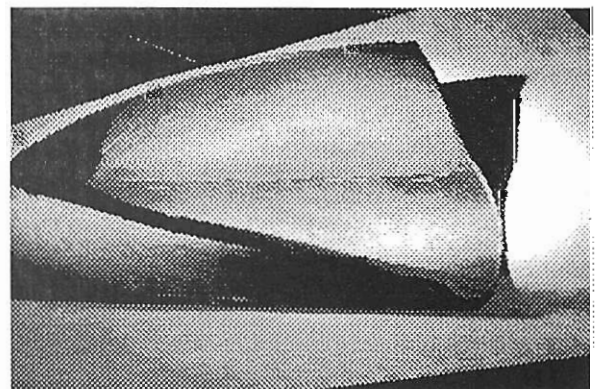
Gambar 3. Pemotongan bagian pipa yang pecah untuk penyiapan benda uji (*specimen*)

Potongan pipa ketel uap yang pecah tersebut selanjutnya dipotong pada arah melintang di beberapa lokasi, yaitu satu potongan diambil di bagian tengah pipa yang pecah (Gambar 3). potongan kedua diambil dibagian ujung retakan dan lainnya dipotong pada bagian pipa yang masih utuh (tidak pecah), yang berjarak sekitar 500 mm dari bagian pipa yang pecah.

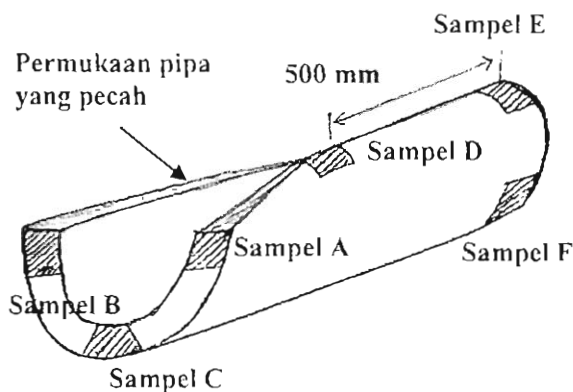
Gambar 4. Lokasi pengambilan benda uji (specimen) untuk pengujian metalografi dan kekerasan (*hardness test*).

Lokasi pengambilan benda uji (*sample*) pada *boiler tube* ditunjukkan pada Gambar 4. Potongan benda uji selanjutnya di *mounting* dengan epoxy dan setelah itu permukaannya diampelas, dipoles dan dietsa. Etsa yang digunakan adalah Nital. Setelah itu dilanjutkan dengan pengujian metalografi menggunakan mikroskop optik pada pembesaran 100x dan 200x. Pengujian metalografi ini dilakukan di beberapa titik uji yaitu mulai dari bagian dinding luar pipa, bagian tengah dan sampai ke bagian dinding dalam pipa, baik pada bagian pipa yang masih utuh (*normal*) maupun di bagian pipa yang pecah. Berikutnya lalu dilakukan pengujian kekerasan (*hardness test*) menggunakan metode Vickers pada beban 5 kg (HV5). Pengujian kekerasan ini dilakukan di beberapa titik/lokasi untuk menentukan variasi nilai kekerasan yang terjadi pada bagian pipa yang pecah untuk dibandingkan dengan nilai kekerasan di bagian pipa yang masih utuh (tidak pecah).
